# 七尾市ごみ処理施設建設工事 建設状況について

令和3年6月

## ◆6月末現在の進捗状況【工事進捗率：3.2%】

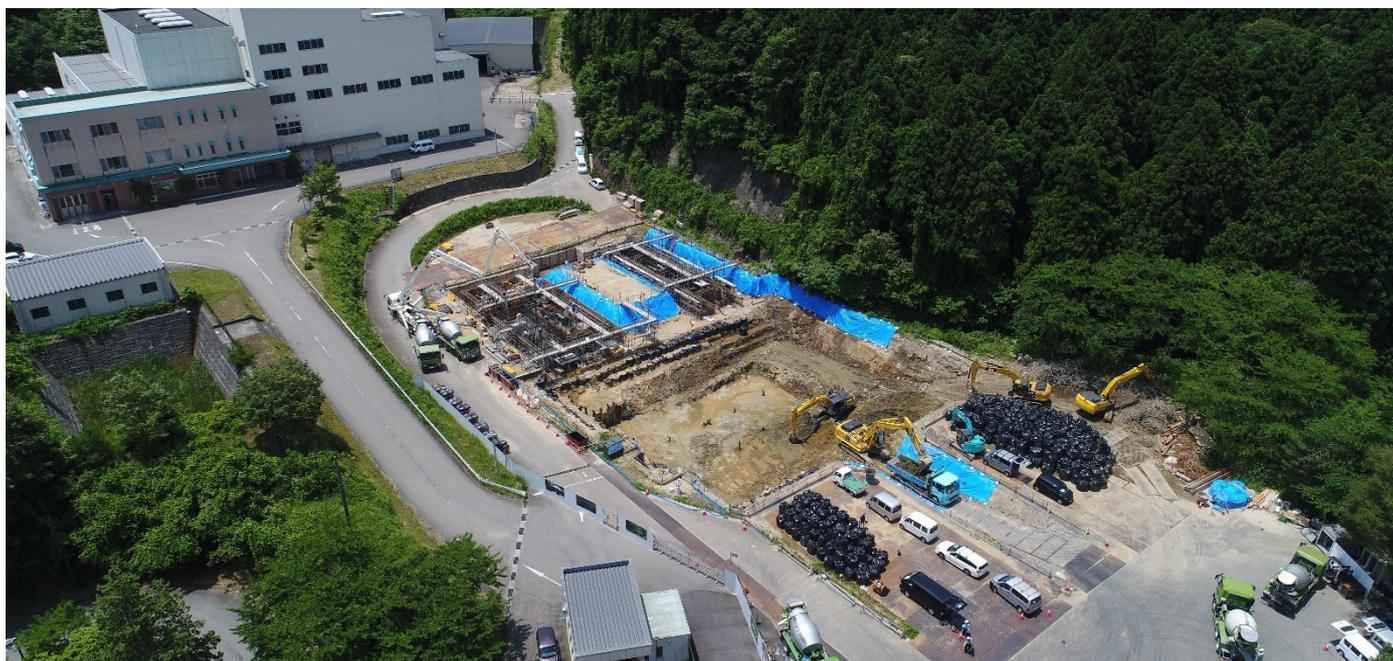
### 【ドローン撮影：令和3年6月24日】

6月は工場棟（C・E工区）地中基礎構造物の施工にあたり、鉄骨のアンカーボルト設置及び鉄筋と型枠の組立てを順次行い、基礎コンクリートを打設しました。また、ごみピット（B工区）の掘削に伴う土工事を順次進めました。

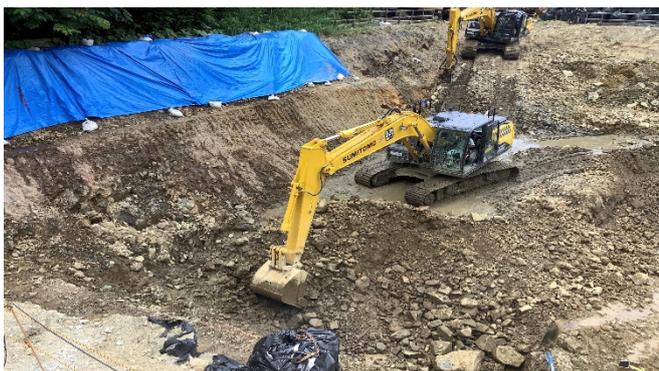
【写真①】掘削作業

ごみピット（B工区）の構造体を構築するため、重機で規定の深さまで土を掘削し、並行して大型土のうによる山留め工事を進めています。

- ・ 建築工事：ごみピット（B工区）の掘削完了後、耐圧盤の配筋・型組を行い、コンクリートの打設を行います。また、工場棟（C・E工区）では、基礎型枠脱型後、順次埋戻し作業を行う予定です。

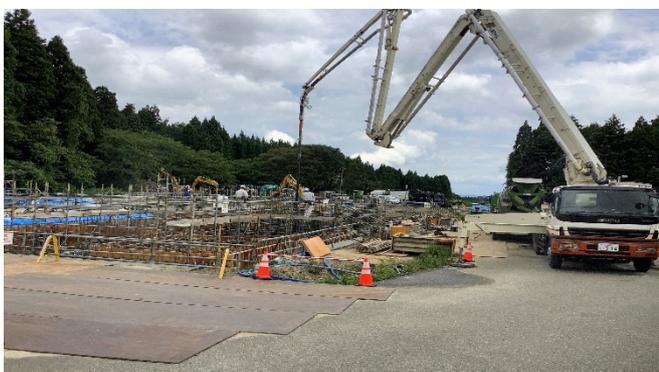
【写真③】基礎コンクリート打設

工場棟（C・E工区）の地中基礎を構築するため、鉄筋及び型枠を組み立て、圧送ポンプ車によりコンクリートを打設しています。
