七尾市学校施設長寿命化計画

(個別施設計画)

(2021年) 令和3年4月

七尾市教育委員会

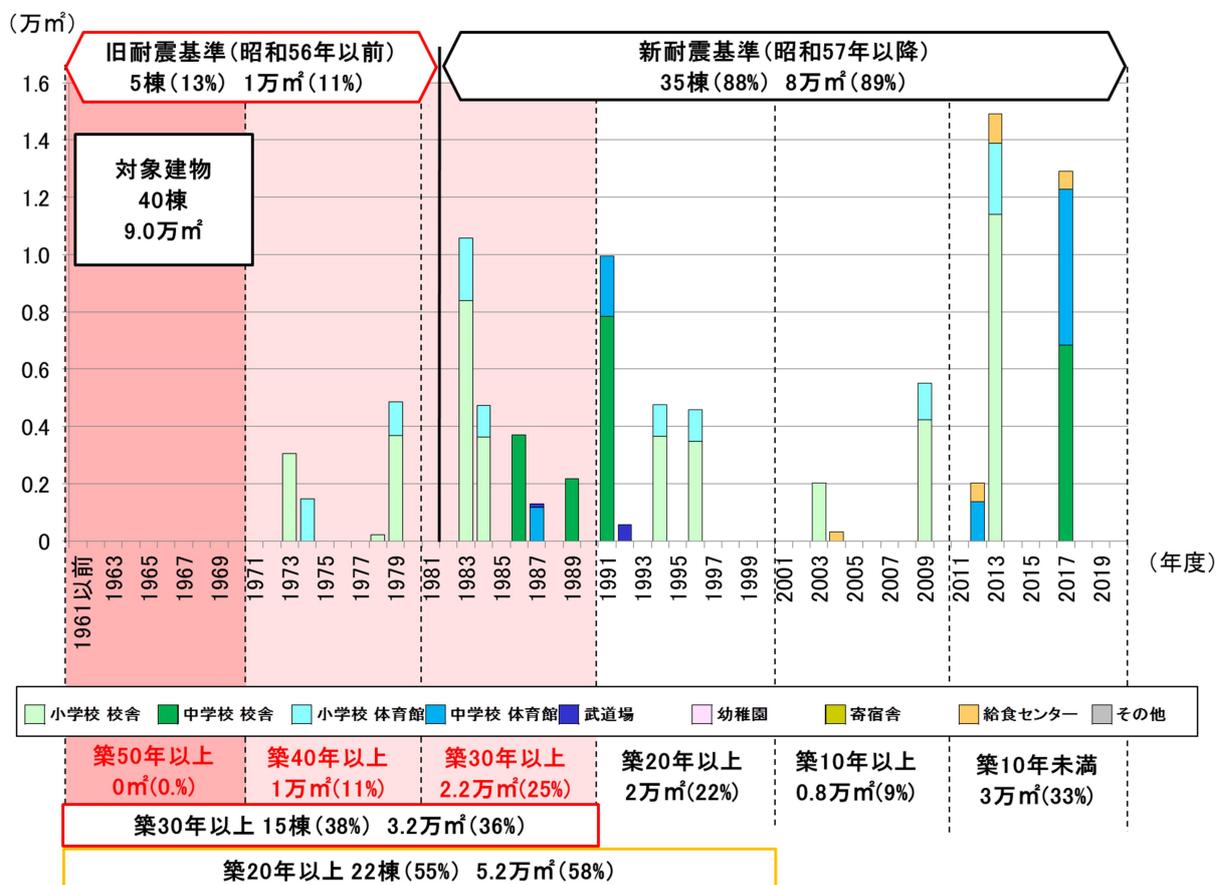
【図表 3-1-5-2】 築年別学校施設保有状況

築 20 年以上の建物が全体のおよそ 58%を占めており、このうち、旧耐震基準（昭和 56 年以前）の建物は全体の 11%を占めています。

なお、平成 23 年度までに実施した耐震診断により、補強工事が必要な施設（Is 値 0.7 未満の校舎、体育館等）は耐震化を完了しています。

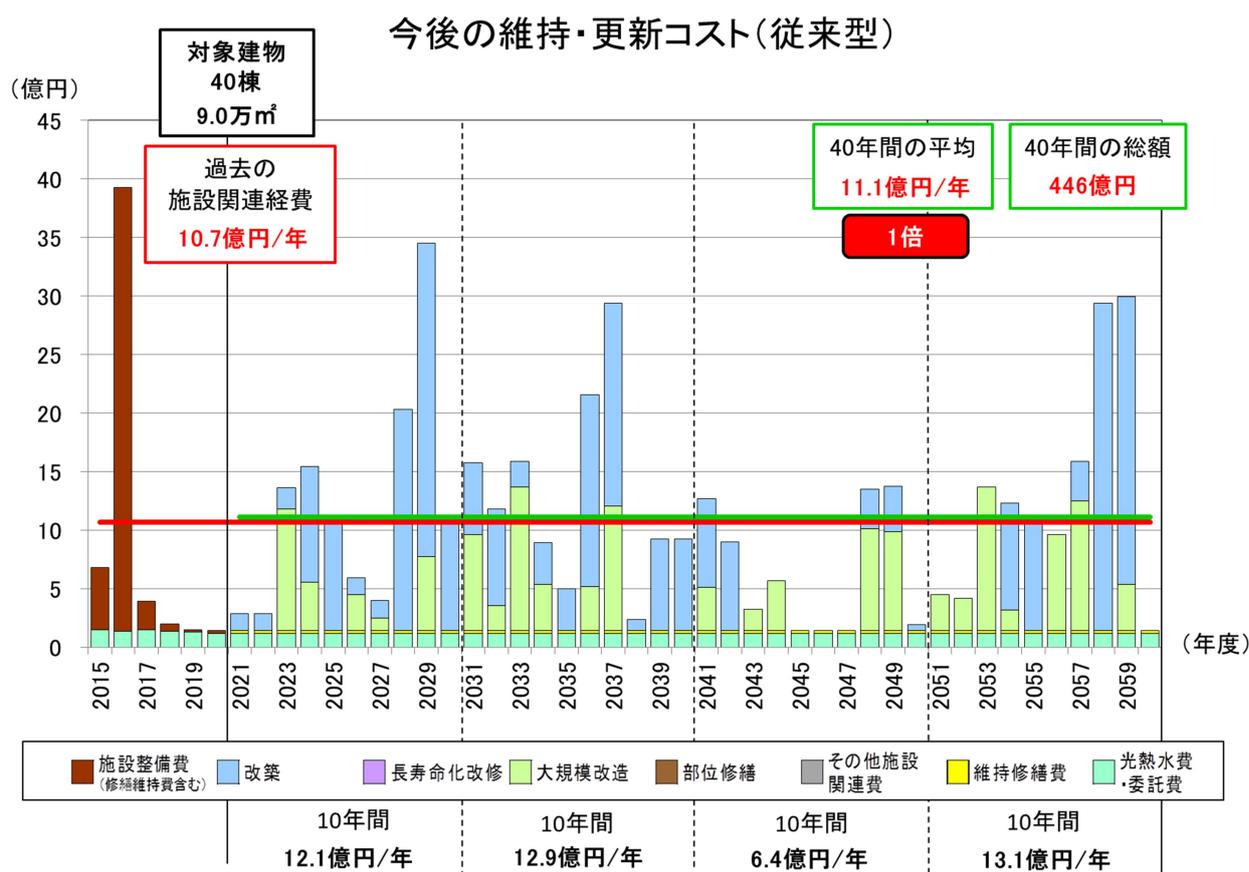
【図表 3-1-6】維持・管理コスト（従来型）

改修周期	改修単価
改築（建替え）	45年	330,000円/㎡ ^{※2} ……A
大規模改造	20年	82,500円/㎡ (A*25%)

※2 改修単価については、「地方公共団体の財産分析等に関する調査研究報告書」（財団法人自治総合センター・平成23年3月）より設定

学校施設の長寿命化計画策定に係る解説書（文部科学省）に基づき作成

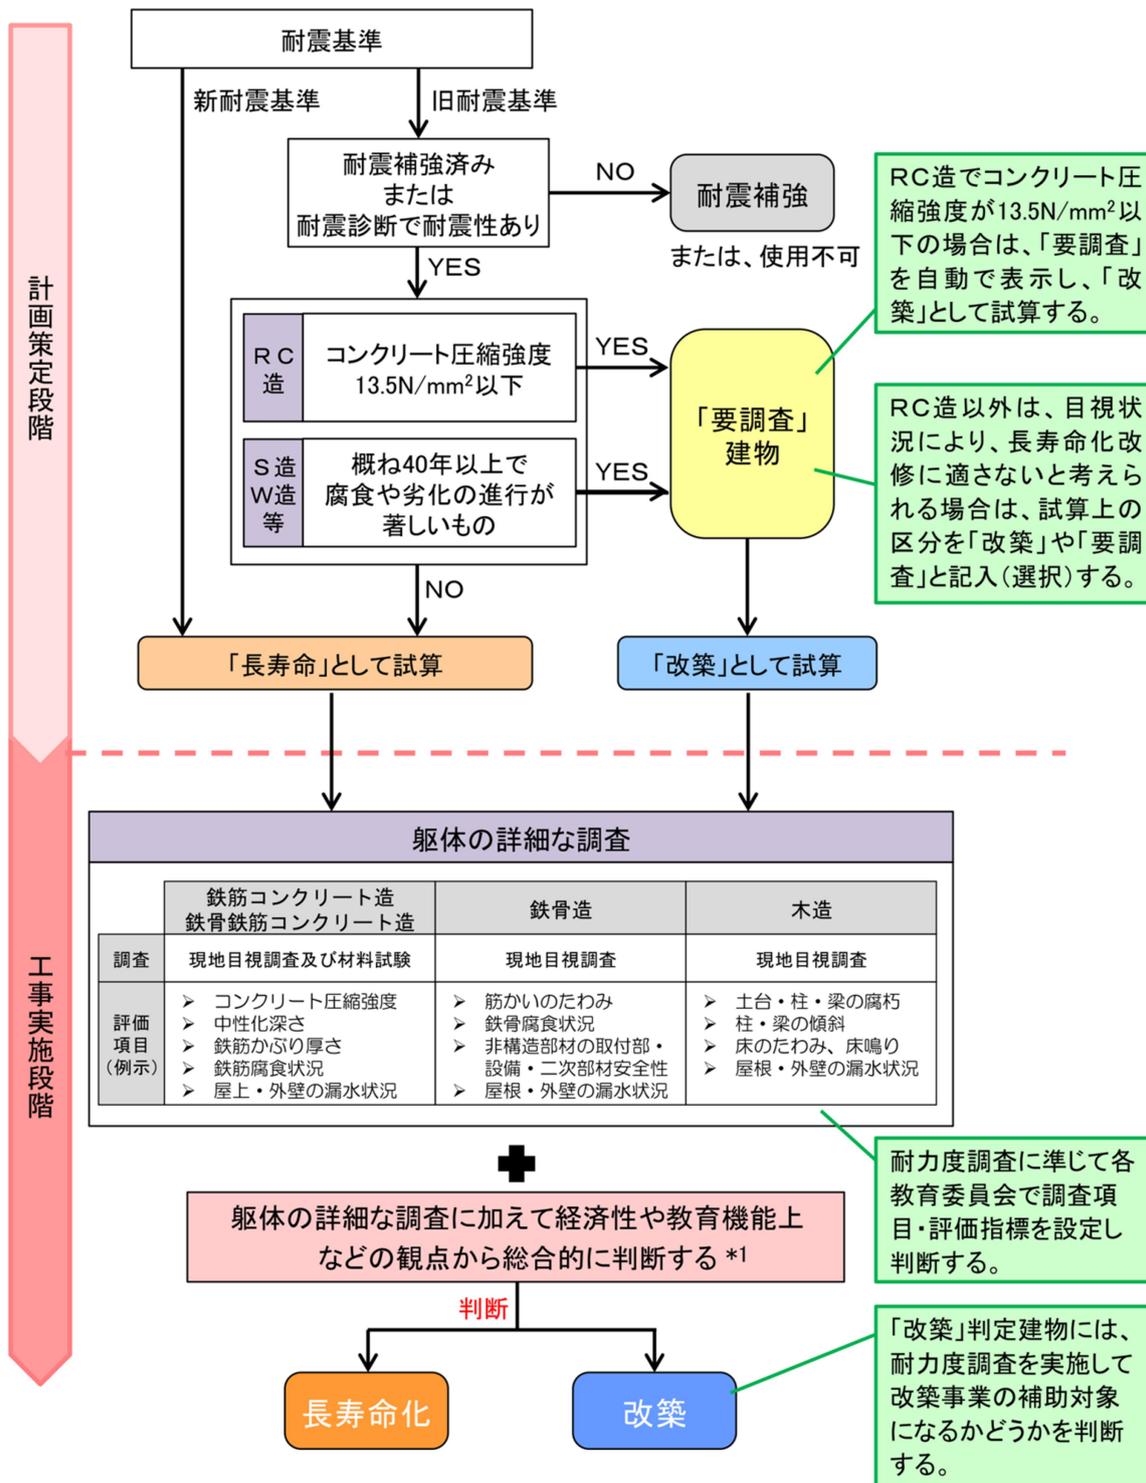
【図表 3-2-1-1】長寿命化のフロー

長寿命化の判定フロー

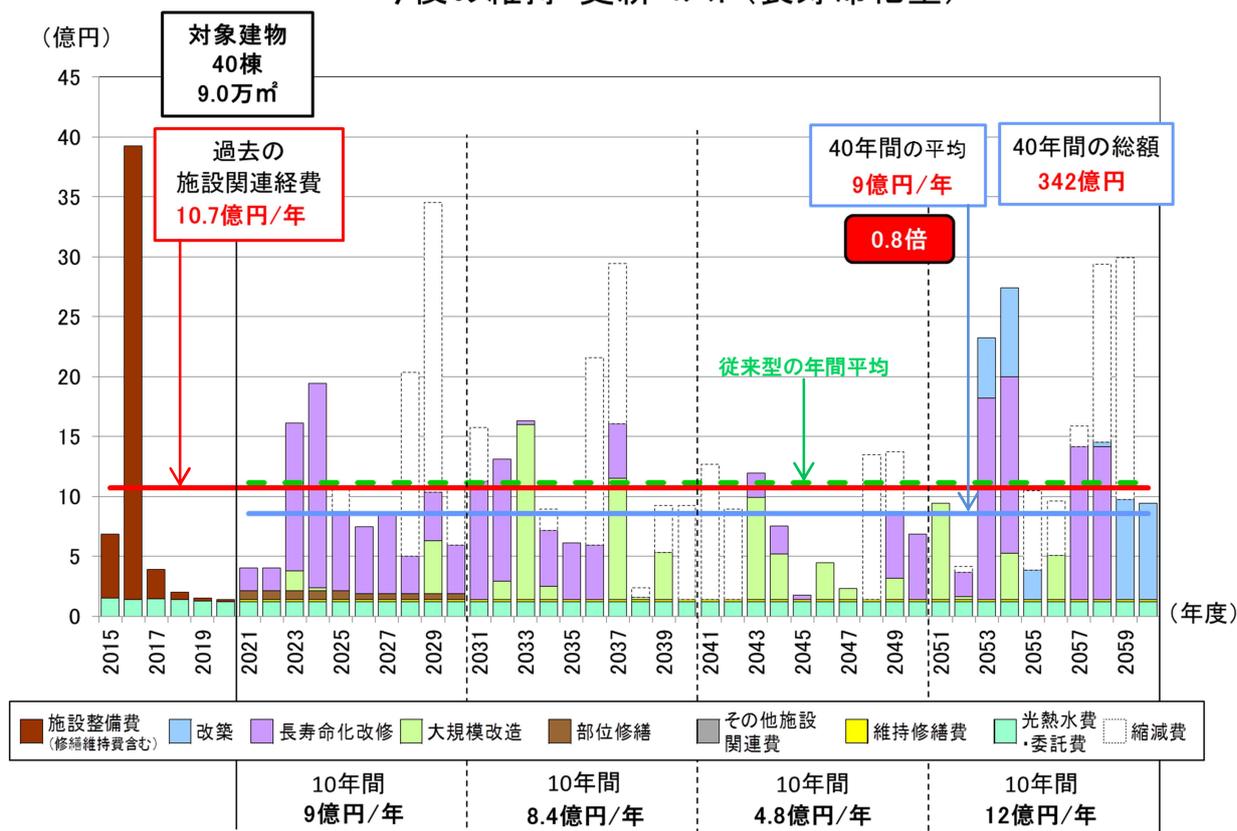
【図表 3-2-2】維持・更新コスト（長寿命型）

改修周期	改修単価
改築（建替え）	80年	330,000円/㎡ ……A
長寿命化改修	40年	198,000円/㎡（A*60%）
大規模改造	20年	82,500円/㎡（A*25%）

今後の維持・更新コスト（長寿命化型）

※破線白抜き部分は11ページの従来型での改築、大規模改造のコストを示しています。

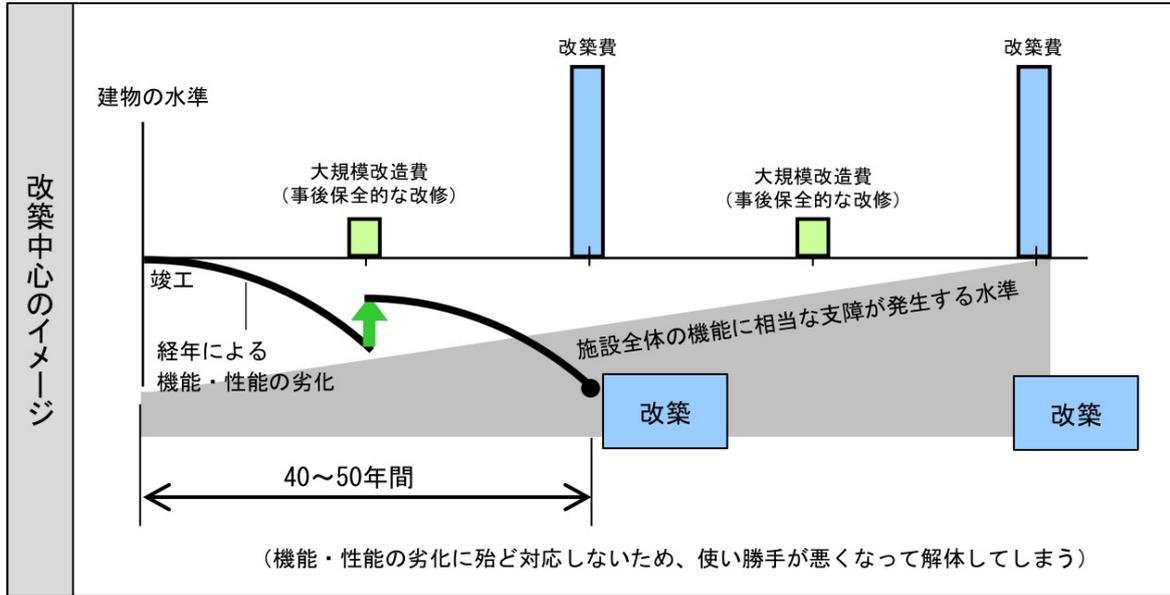
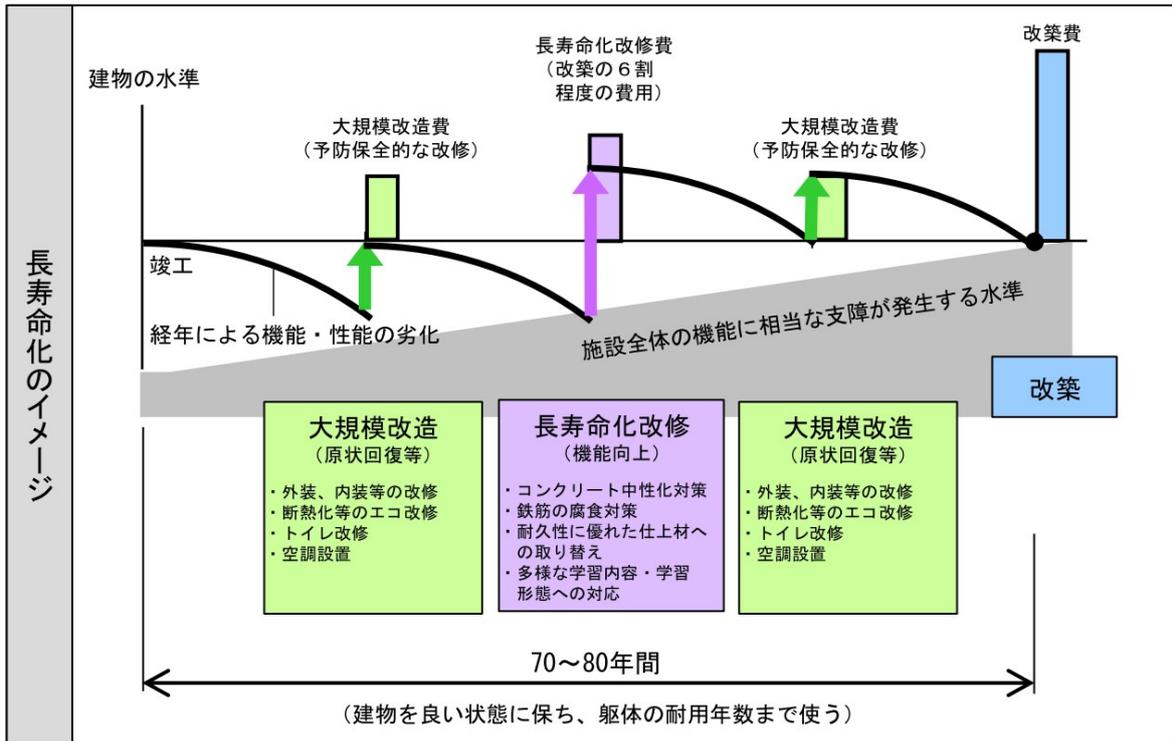
【図表 4-2-2-3】 改築中心から長寿命化型の維持管理に移行した場合のイメージ

従来は、改築（建替え）を中心とした学校施設整備を進めてきました。深刻な劣化や破損などの不具合が発生してから改修等を行うという事後保全的な対応を行ってきましたが、その方法では建物の目に見える部分しか改修できず、建築後 40 年程度で建物全体の機能が必要水準を下回り、短い期間で改築（建替え）せざるを得ない状況となります。

改築中心から長寿命化への転換イメージ

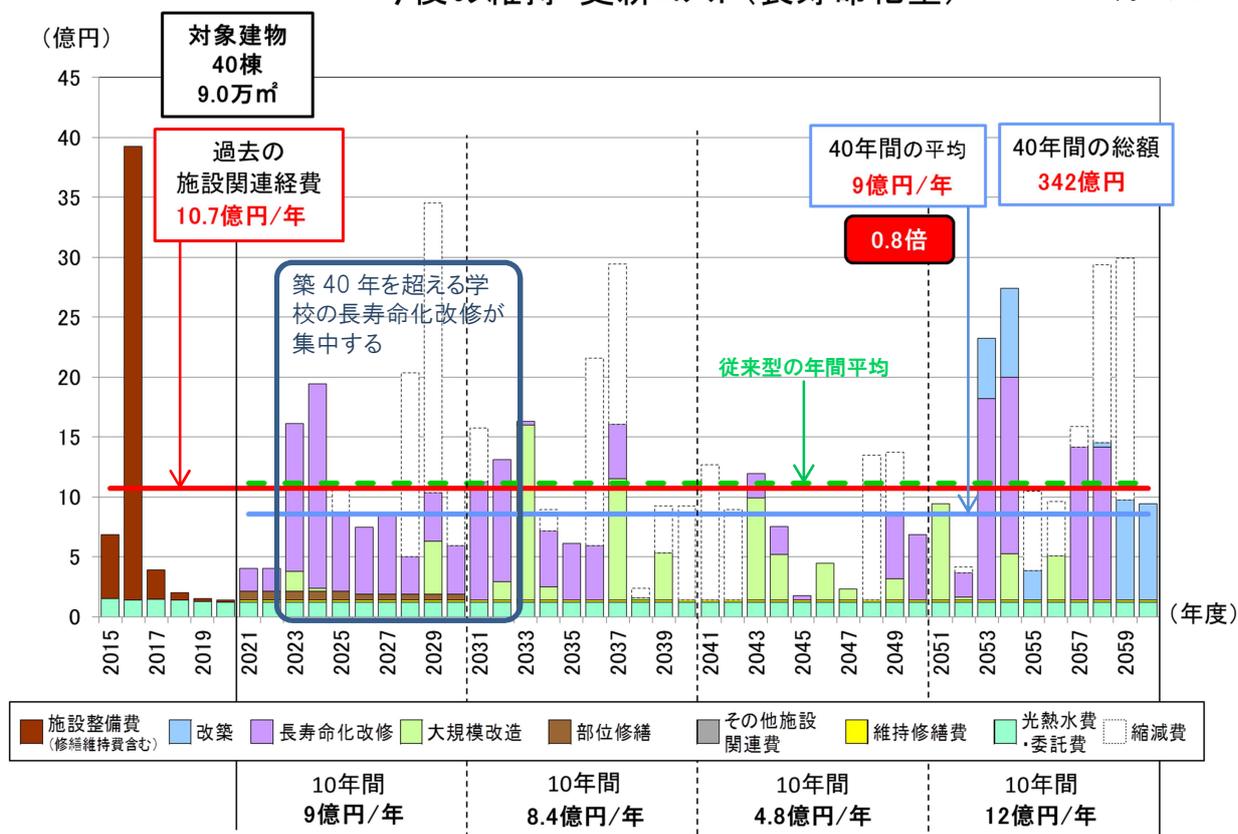
【図表 6-2】維持・更新コスト（長寿命型）

今後の維持・更新コスト(長寿命化型)※19 ページと同じグラフ

※破線白抜き部分は 11 ページの従来型での改築、大規模改造のコストを示しています。
