2月17日の漏水調査の様子

2月17日の復旧作業の様子

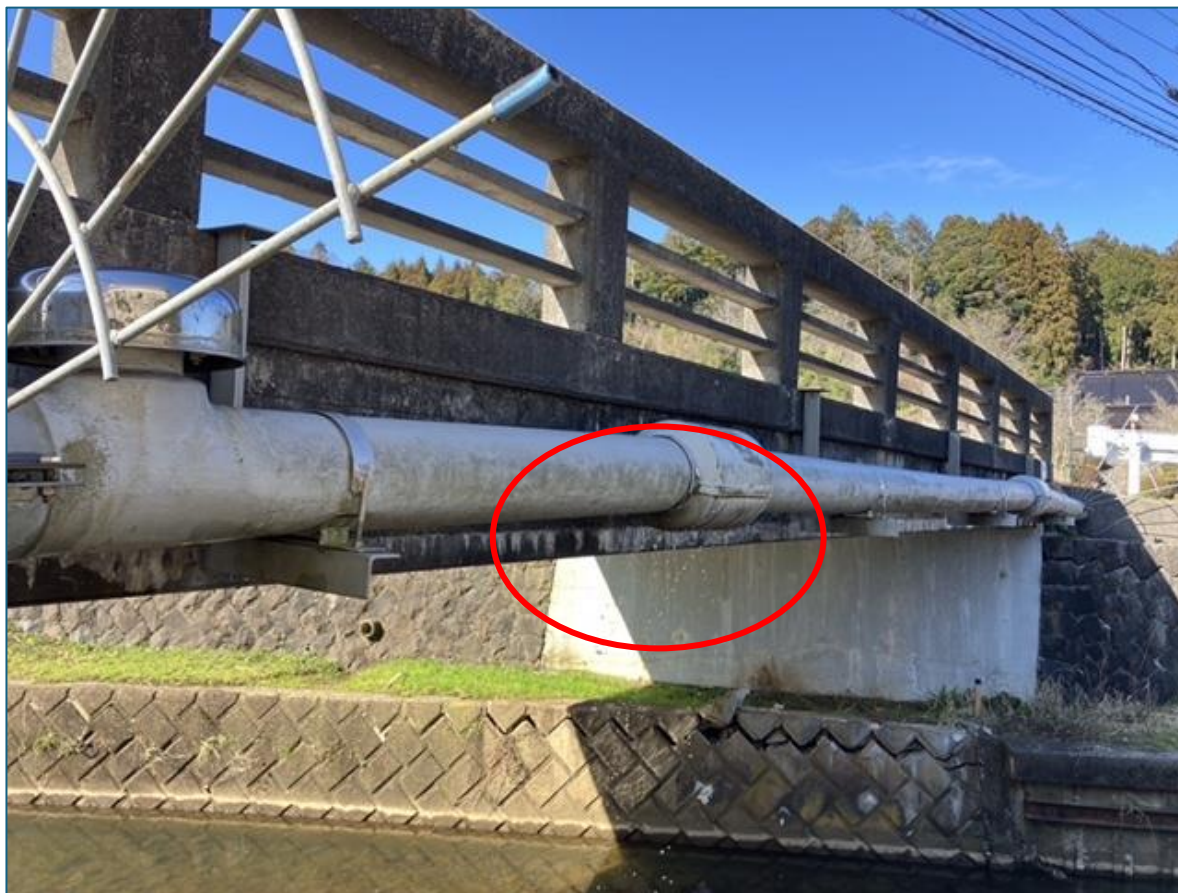
【中島町笠師地内】

大覚寺橋の添架より漏水を確認しました。

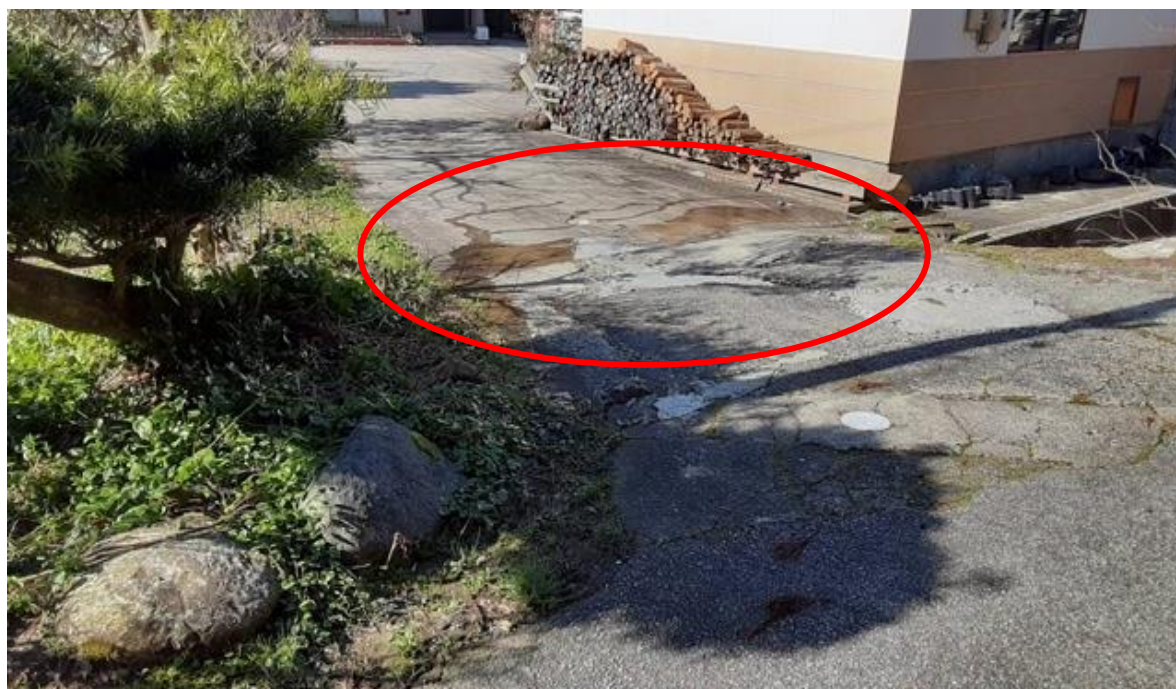
中島町中笠師地内で漏水箇所を特定し、修繕工事を予定しています。

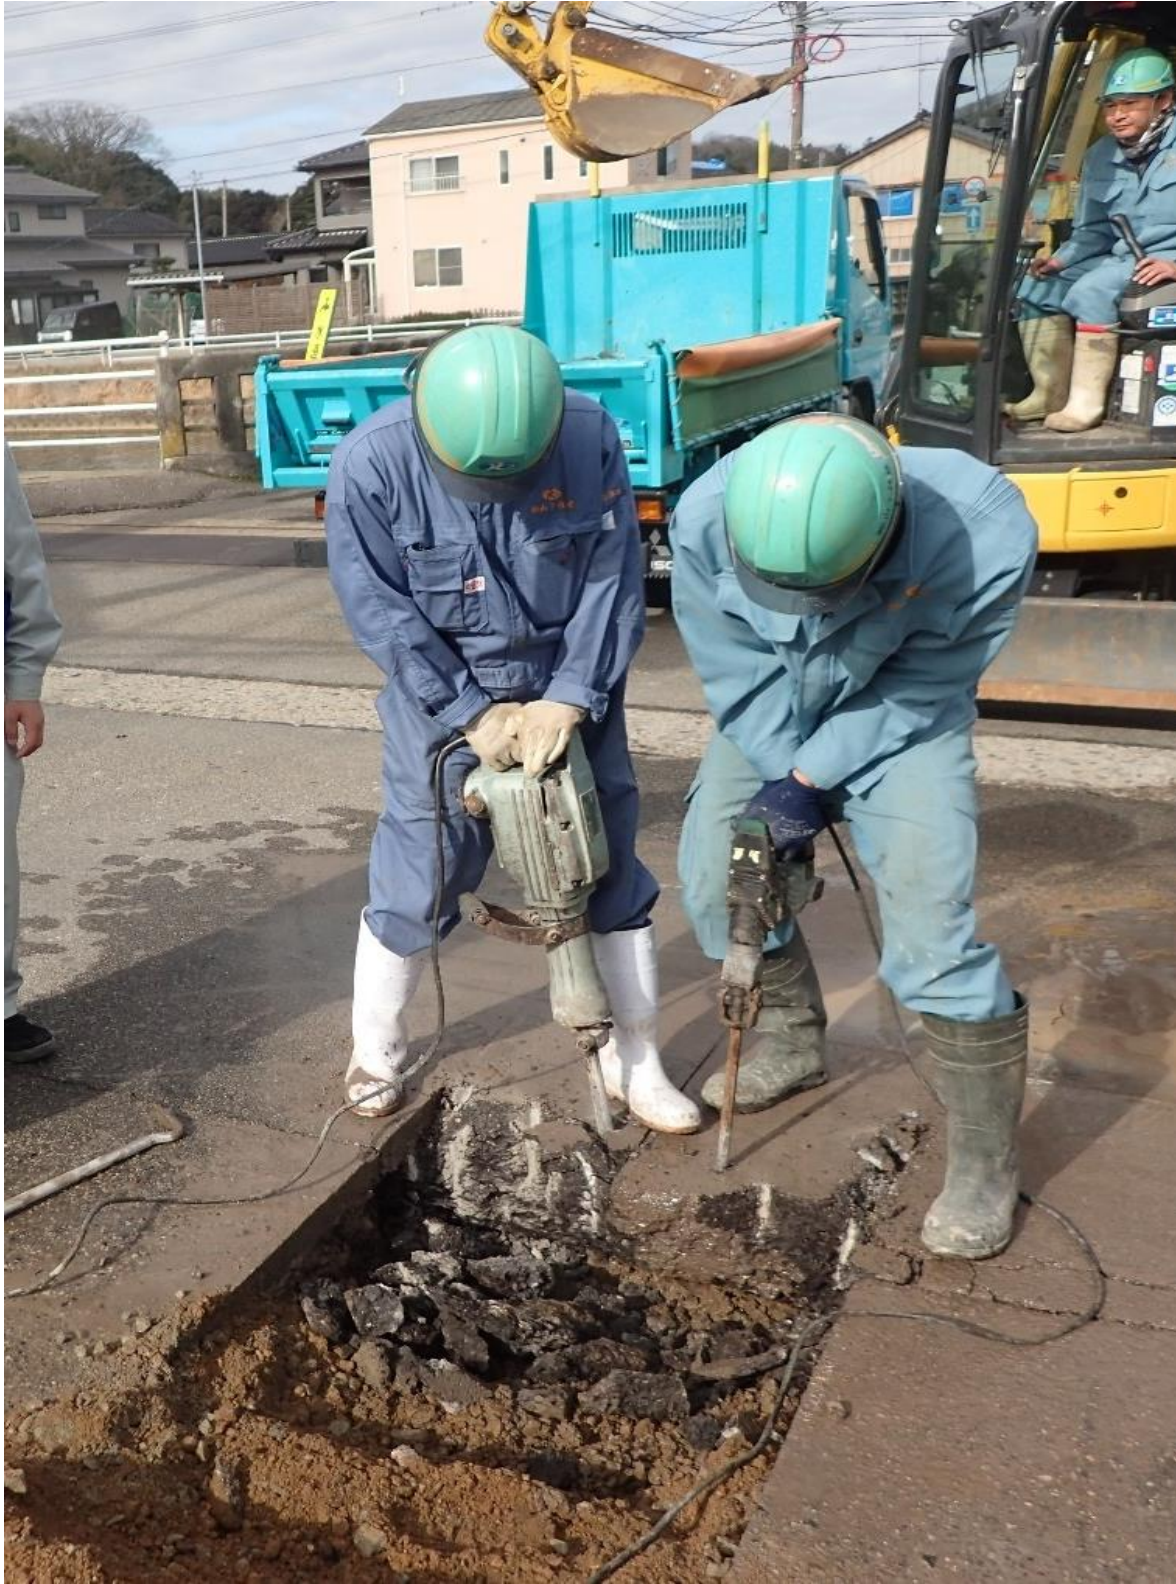
【小島橋】

小島橋にて配管工事のため、舗装版の撤去をしました。（新潟市）

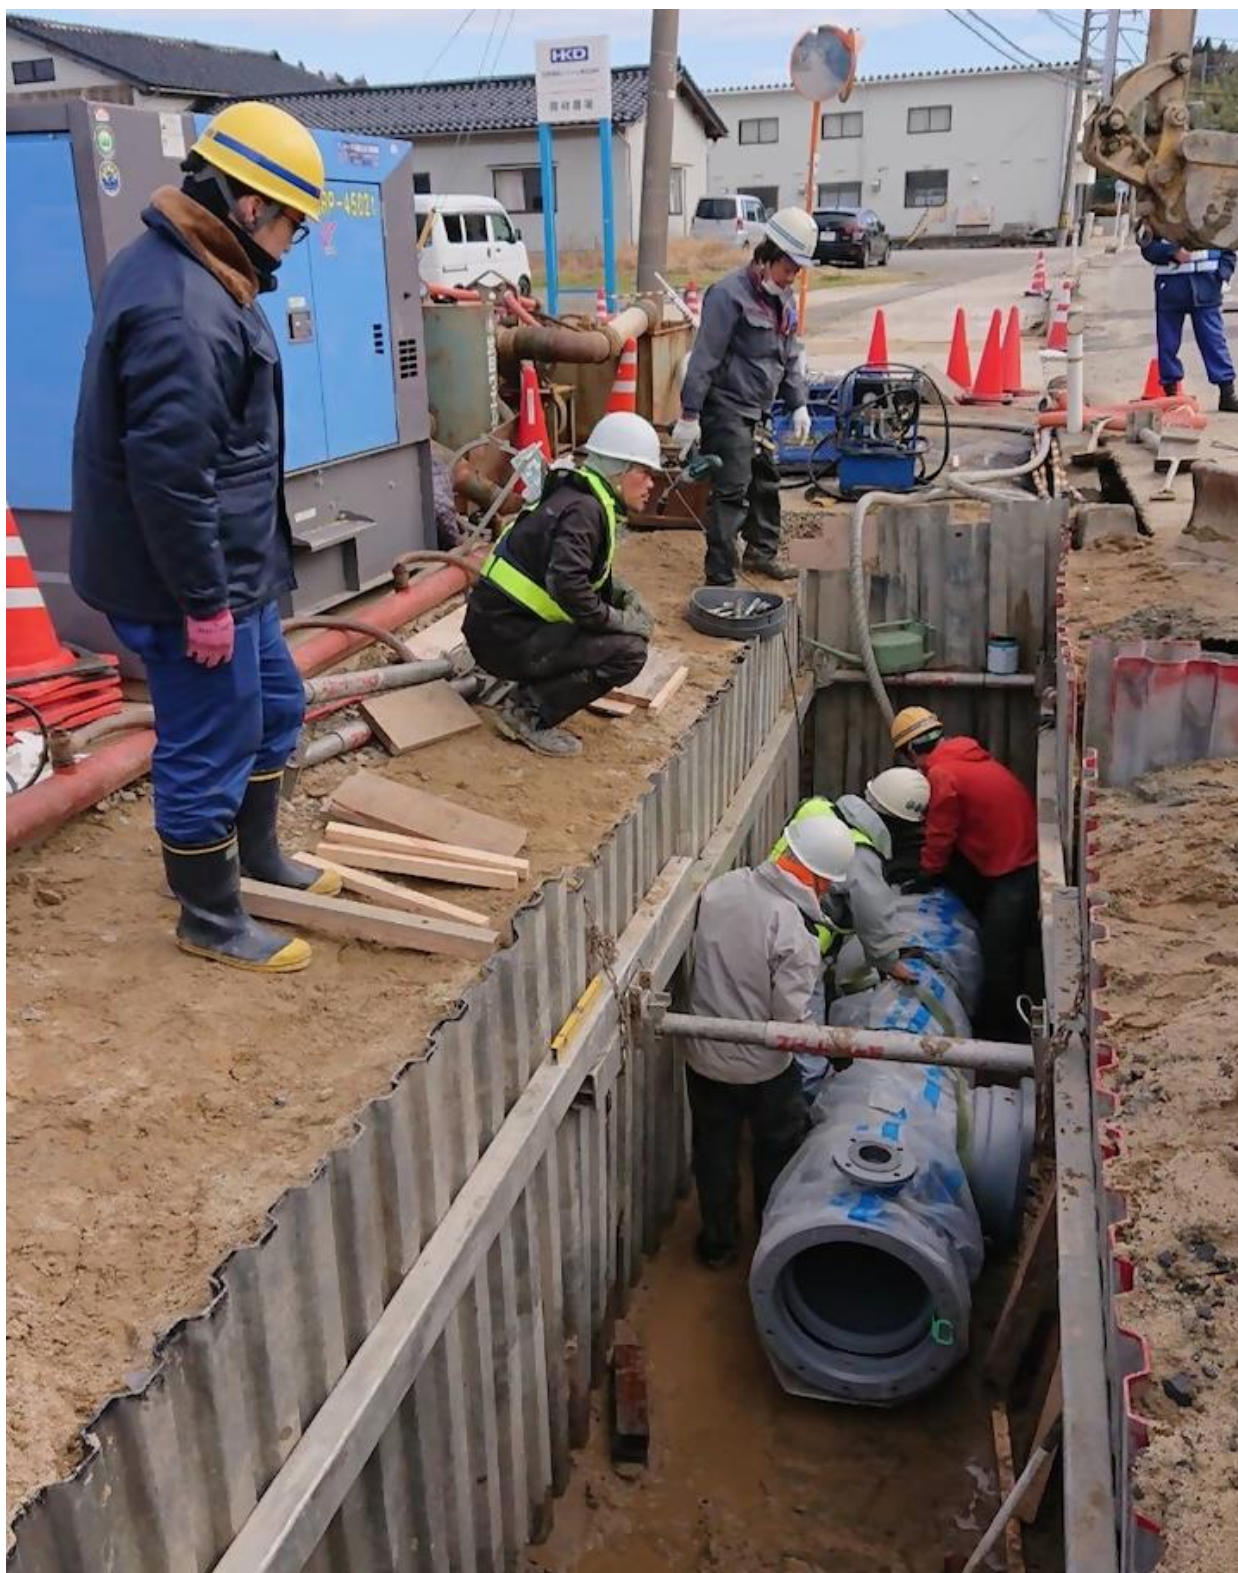
前日夜間に断水作業を実施し、赤浦橋上流側の既設管を切断し、仮設管と接合する工事を行いました。（名古屋市）
